WERKPLAATSNIEUWS

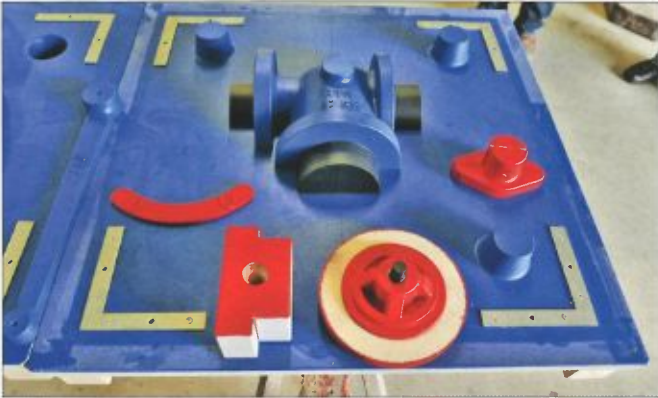
Deze foto toont enkele van de houten gietmodellen voor de reguleur van loc 37. De blauw geschilderde delen zullen in gietstaal worden gegoten en de rood gekleurde in brons.

Voor locomotief 37 is weer een serie gietmodellen klaar. Dit betreft de ingewikkelde modellen voor de reguleur (aan de stoomdom) en de gietmodellen voor de aspotten en aslagers. Het maken van deze houten gietmodellen is een heel precies karwij, dat alleen kan worden verricht door ervaren vakmensen. Zo moet een model iets groter worden gemaakt dan het uiteindelijke gietstuk, omdat rekening dient te worden gehouden met de krimp van het gietmateriaal. Om het nog moeilijker te maken: ieder materiaal (zoals staal, gietijzer, brons) heeft een eigen krimpprocentage! Op het moment dat u dit leest zijn reeds offertes gevraagd aan diverse gieterijen voor het gieten van deze gietstalen en bronzen onderdelen.

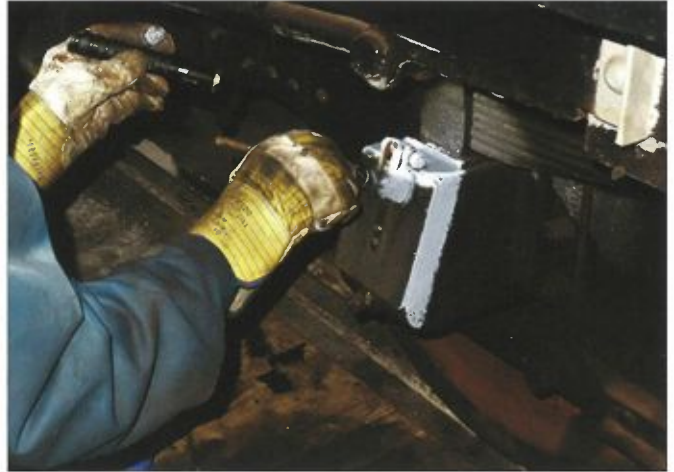
Deze lente is er een einde gekomen aan een van de langst-durende klussen in het kader van het onderhoud van de rijtuigen. Een van onze medewerkers heeft 112 aspotdeksels vervangen door nieuwe exemplaren. In een eerdere uitvoering zaten ze met vier boutjes vast en vooral het bijvullen van smeerolie voor de glijlagers was daardoor een tijdrovend karwei. De nieuwe aspotdeksels zijn voorzien van een krachtige veer die het deksel stevig op de pot geklemd houdt. Bij het smeren, enkele keren per jaar, kan het deksel vrij makkelijk worden opgetild.

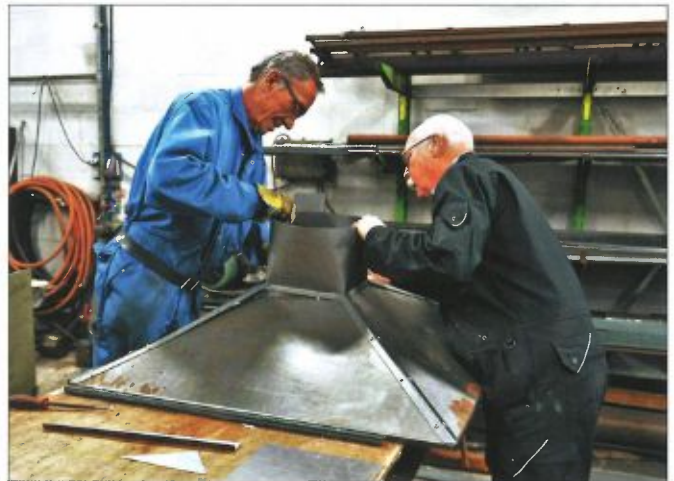
Voor het opstoken in de locloods van een stoomloc is een nieuwe rookvanger gemaakt met bijbehorende schoorsteen van een zeer lang type. De rookvanger (zie foto onder) kan worden afgesloten met een klep met magnetische sluiting.
